光ファイバーAE（アコースティックエミッション）を使った保温材下腐食の検査技術

住友化学(株) 生産技術センター
多田 豊和
末次 秀彦
森 久和

Inspection Technique for CUI (Corrosion under Insulation) by Using Fiber Optical AE Sensor

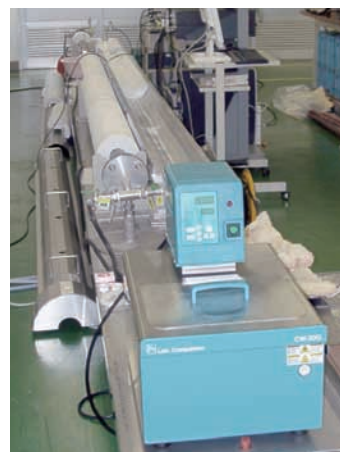
Fig. 1 Photo of the mock-up pipe

2007年度以降の生産技術センターの対応状況を以下に示す。2007年度には、Fig. 1に示すようなモックアップ配管（模擬配管）を作製して実験室にて光ファイバーアコースティックエミッション（Acoustic Emission、

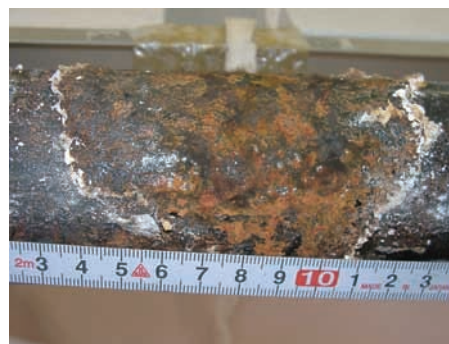
Fig. 8 Corrosion of piping (1st monitor: 11/2007)

2007年11月に腐食初期段階でのAE検出検討に関する実験を行った。この時点での配管の腐食状況をFig. 8に示す。まだ錆びこぶは発生しておらず、白く見えているのは再結晶した塩である。FODセンサは腐食部位から300mmの位置に設置した。AEの検出結果をFig. 9に示す。棒グラフが一時間あたりのAE検出数、折れ線グラフが累積のAE検出数を示している。

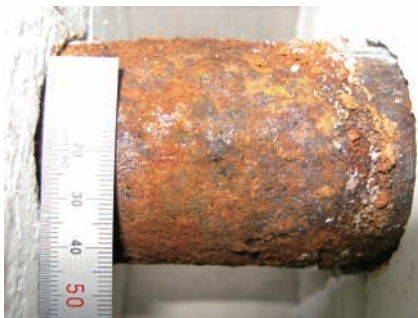
Fig. 11 Corrosion of piping (2nd monitor: 01/2008)

2008年1月にAEの検出可能な距離の検証を行った。この時点での配管の腐食状況を Fig. 11 に示す。錆びこぶが発生し、腐食の進行が見てとれる。FODセンサは腐食部位から2,000mm, 3,000mm, 3,900mmの位置に設置した。3,900mmの位置でのAEの検出結果を Fig. 12 に示す。このように最大3,900mmでも十分な感度でAEの検出が可能であることが確認された。また、三つのAEパターンのうち、50k~100kHzの周波数が最も多く検出されていることがわかった。これは今後の課題となるが、実機での測定においてこの範囲の周波数にノイズが存在していなければ効率よく腐食起因のAEを検出することが可能となる。

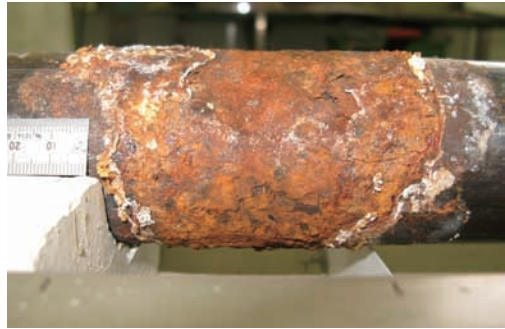
Fig. 13 Corrosion of piping (3rd monitor: 03/2008)

2008年3月に配管とフランジ部のAE検出の比較を行った。この時点での配管の腐食状況を Fig. 13 に示す。錆びこぶがさらに成長し、錆びこぶに一部亀裂が発生している。FODセンサは Fig. 14 に示すように腐食部位から3,900mmの配管と3,950mmのフランジ部に設置した。

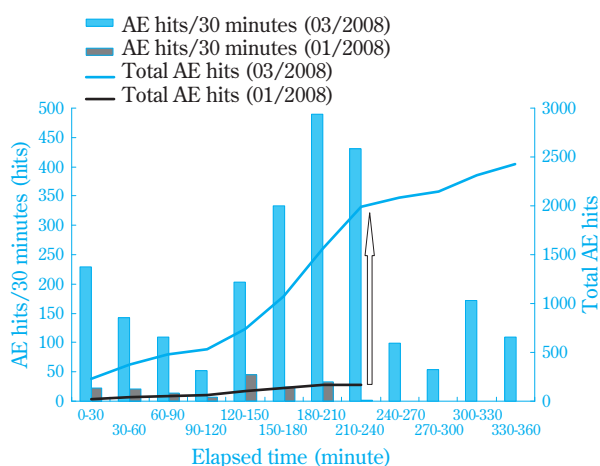
Fig. 16 Comparison of the number of AE hits 01/2008 and 03/2008

2008年1月時点での腐食部位からのAE検出数と、さらに腐食が進展した2008年3月時点での腐食部位からのAE検出数とを比較するため、同じ3,900mmの位置にFODセンサを設置して計測した結果を比較した。その結果をFig. 16に示す。ただし、2008年1月のAE計測は240分までしか計測していない。この図からも明らかなように、3月のAE検出数は1月に比べて、腐食進展に伴って明らかに増加していることがわかる（240分の時点でAE総検出数は10倍程度）。AE法は腐食面積や減肉深さを定量化することはできないが、錆びこぶの体積が増加するとAEの発生する確率が増加することから、AE検出数をカウントすることによって、腐食進展度をある程度相関性を持って評価できると考えられる。

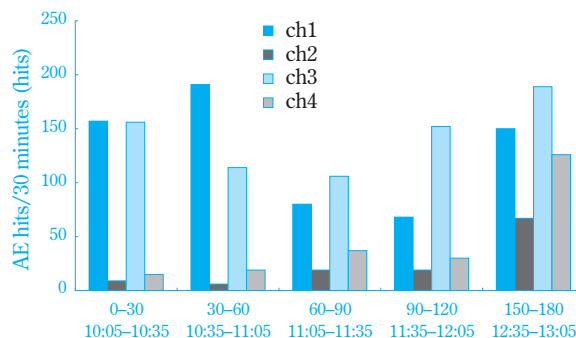
Fig. 22 AE hits/30 minutes before removing rust

機器に発生したCUIによる錆びをケレン作業で除去する前後でのAE測定結果をそれぞれFig. 22およびFig. 23に示す。この結果、CUIによる錆びが存在する状態では多くのAEが検出され、錆び除去後にはAE検出数が1/10程度に激減していたことから、実機においても腐食起因と思われるAEを検出できたと考えられる。また、錆び除去前において各センサでAEの検出数に大きな差異があった。断熱材取り外し後の目視検査で多数のAEを検出しているセンサ近傍には複数の腐食箇所が存在が確認された。このように実機を用いた実施試験でも錆びの状況とAEの検出状況に良い相関関係があることを確認できた。

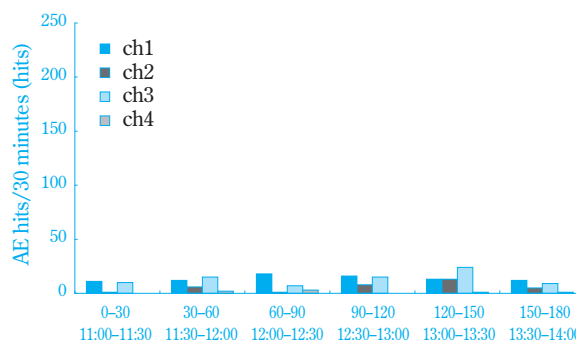
Fig. 23 AE hits/30 minutes after removing rust

ただし、Fig. 23に示す錆び除去後に検出されたAEは腐食起因によるものではなく、現状の波形処理技術によるフィルタリング処理では除去しきれなかった環境ノイズと思われる。本技術を現場適用するにはこの環境ノイズをいかに精度よく分別できるかが極めて重要となる。

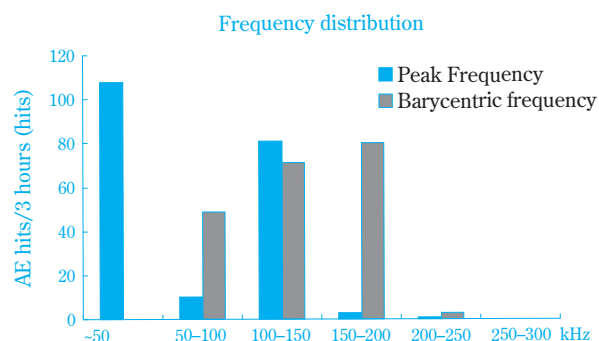
次に、錆びの除去前後で検出された測定時間3時間でのAEのそれぞれのピーク周波数(周波数スペクトルの中で最大の振幅を持つ周波数)および重心周波数(周波数スペクトルの面積の重心点となる周波数)の度数分布をFig. 27およびFig. 28に示す。いずれも周波数帯域はCUIモックアップ配管の検討で得られた腐食AEの周波数帯域(10k~150kHz)とほぼ同等であり、また錆びの除去前後のAEのピーク周波数および重心

周波数の度数分布ともによく似た分布形状を示していることから、周波数解析による環境ノイズ分別も困難と考えられる。

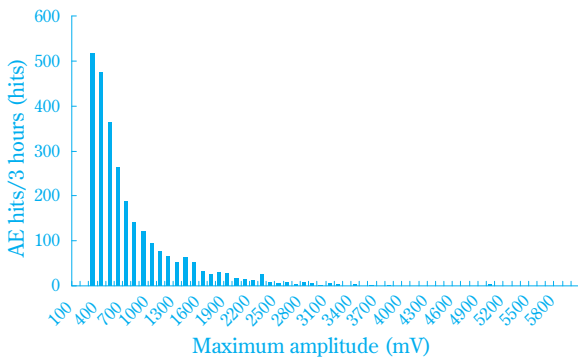
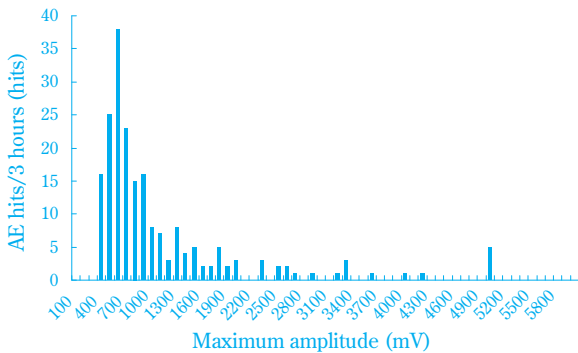
次に、錆びの除去前後で検出された測定時間3時間でのAEのそれぞれの最大振幅とAE個数の度数分布をFig. 29およびFig. 30に示す。錆びの除去前のAEは最大振幅の小さいものが多数存在し、最大振幅が大きくなるに従って、AE個数は減少している。一方、錆び除去後のAEは除去前のAEと概ね分布形状は似ているものの、最大振幅の小さいものが最も多く存在しているわけではなく、この度数分布には明らかな有意差が見られた。そこで、この結果をさらにわかりやすく数値化するために、 m 値(分布関数の形状パラメータ)による比較を試みた。 m 値とはFig. 29およびFig. 30に示したAEの最大振幅と個数の度数分布のグラフの両軸を対数表示とし、このときに得られた散布図の直線の傾きである。錆びの除去前後で検出されたそれぞれのAEおよび、CUIモックアップ配管の検討で得られた腐食AEの m 値をFig. 31に示す。
